Tilstandsrapport

Framnes barneskole

Sandefjord kommune

FRAMNES SKOLE, TILSTANDSRAPPORT

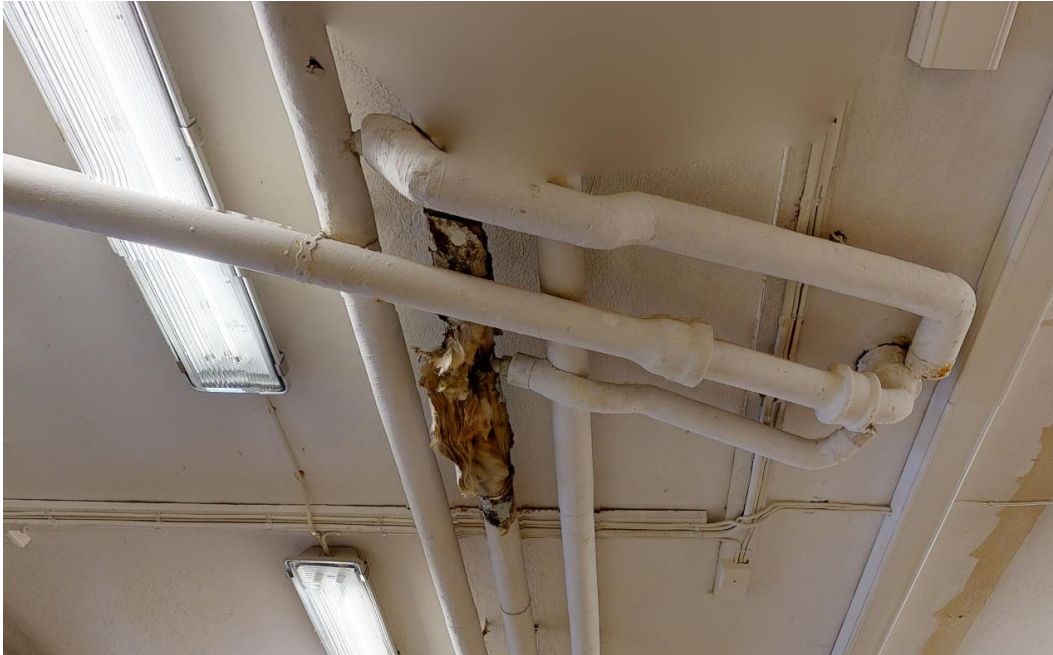
Radiatorer og vannbårent anlegg i bygg 1 er veldig gamle, og utgått på levetid og dårlig romregulering.

Radiator noen steder i bygg 2 er gammelt og modent for utskifting. Her ser det ut til at det er noen åpne føringer i sløydsalen med asbest i bend. Må skiftes ut i sin helhet.
