Renere Sandefjordsfjord

Erfaringsrapport byggherre

01.03.2019

**RENERE
SANDEFJORDS
FJORD**

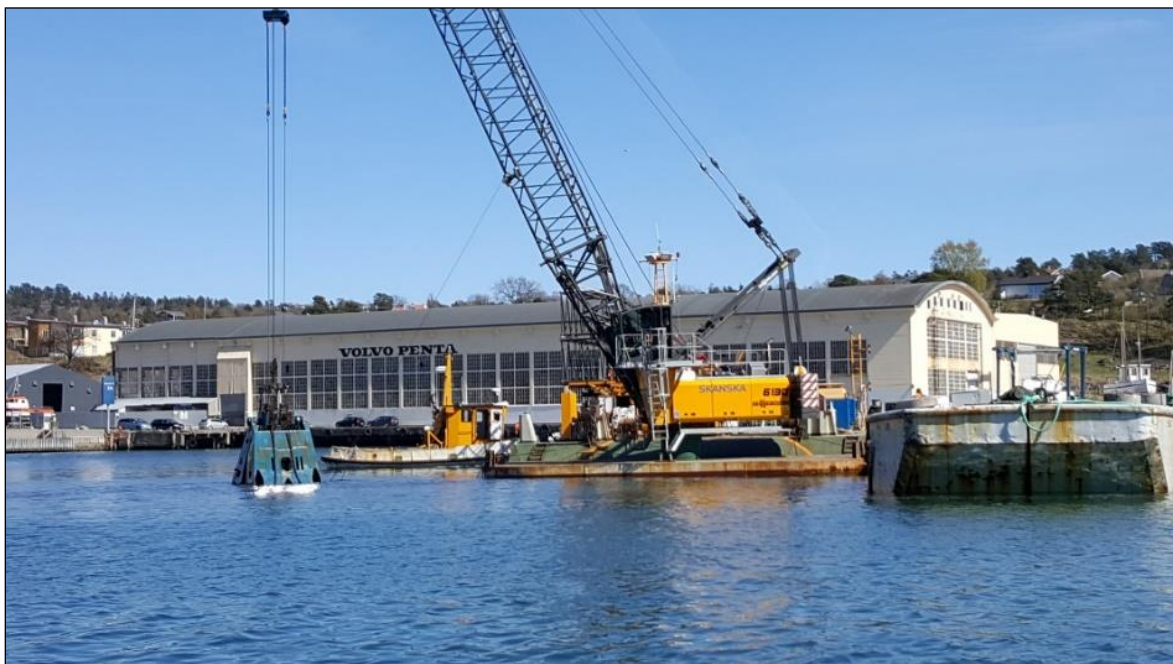
Figur 6. Grabb for nedføring av mudrede masser til deponi (foto: Sandefjord kommune)

Maskinstyringssystemet på mudderapparatet ble benyttet til å posisjonere tømming av hvert enkelt grabb med høy nøyaktighet (RTK – GNSS).

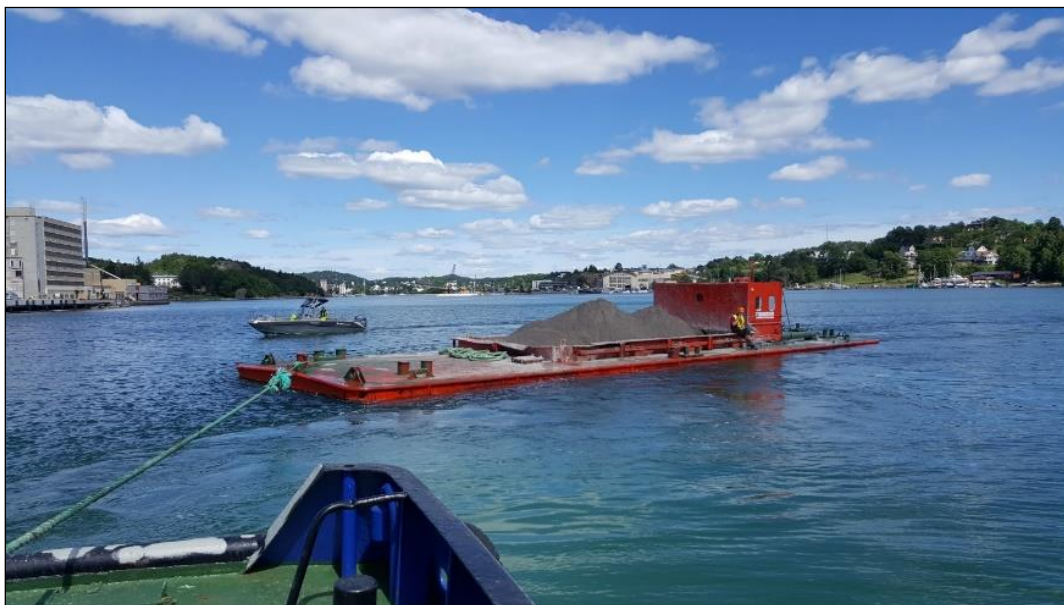
Figur 7. Fallbunnslekter fullastet med tildekkingsmasser (foto: Sandefjord kommune)

Fallbunnslekterene har fire luker på tvers av sleperetningen. Under utlegging slepes en fallbunnslekter av en taubåt i et gitt rutemønster. Skipper på taubåten avgjør når tildekkingen skal starte og gir lektermannen beskjed om å kjøre de hydraulisk opererte lukene. Posisjonering skjer med (navigasjons) GPS og utlegging er i stor grad basert på skjønn. Tømming av massene i lekteren er basert på gravitasjon. Kohesjon i massene kan derfor føre til ujevn tømming og dermed ujevn tildekking. Erfaring viser at en fallbunnslekter egner seg best i åpne områder og på dybde dypere enn ca. 5 meter.

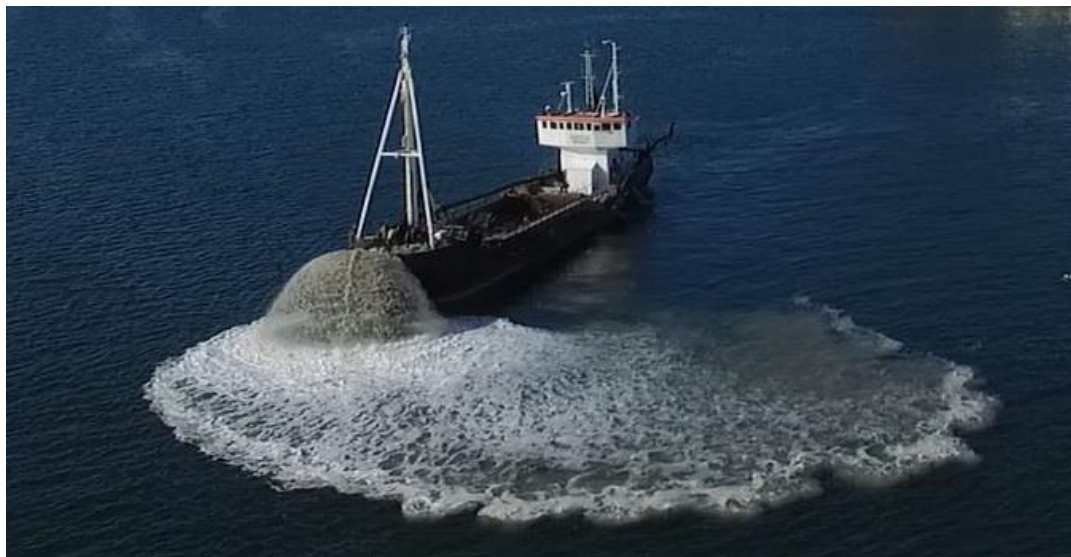
Figur 8. Skipet Arena utstyrt for utspyling av masser fra baugen (foto: Sandefjord kommune)

Skipet Arena er av typen «Trailing Suction Hopper Dredge (TSHD)» som er bygget for mudring av løse masser og da spesielt for bruk ved vedlikeholds mudring. TSHD benyttes også til innvinning av nye landområder med masser hentet fra sjøbunnen. Utspyling (Rainbowing) gjennom et rør i baugen brukes mye ved innvinning av nytt land og det er denne metoden som Arena brukte ved tildekking av sjøbunnen i Sandefjordsfjorden. Arenas dypgående er ca. 3 meter akter fullastet.

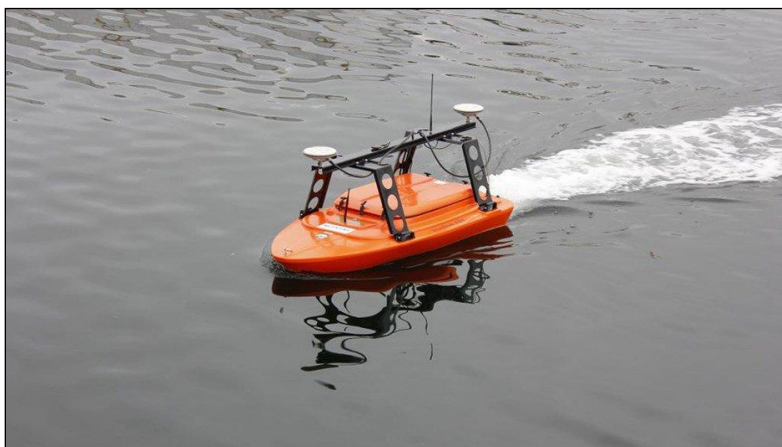
Figur 9. Måledrone for grunne områder under 2 meters dybde (foto: Skanska)

Skanska hadde egen oppmålingsavdeling (Skanska Survey) som utførte alt av målinger samt innlegging av kartdata i apparatens maskinstyringssystemer. I begynnelsen ble all oppmåling utført med en 19 fots båt rigget for oppmåling. Båten var utstyrt med et kvalitets multistråle ekkolodd fra Kongsberg. Målebåtens arbeid var begrenset til 2 meters vanddyb og en fjernstyrt måledrone målte dyp under 2 meter.

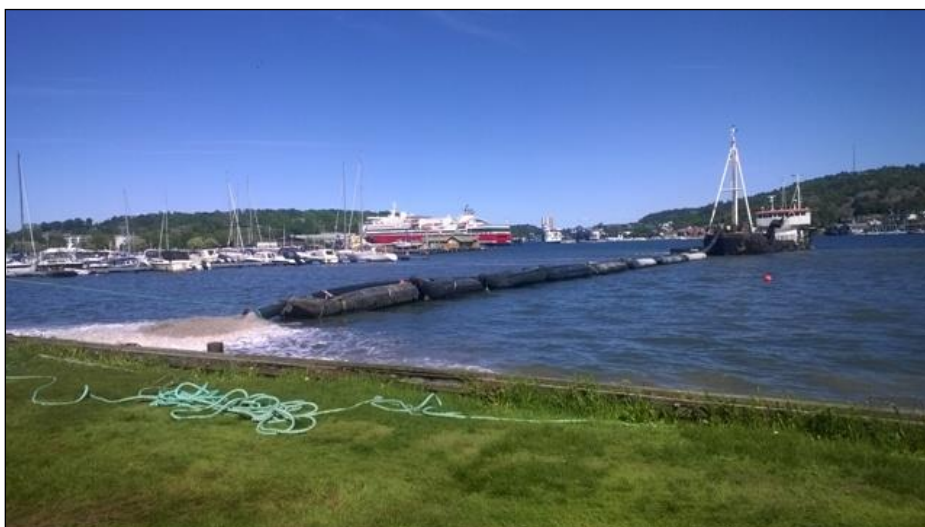
Figur 11. Tildekking ved testfelt 5, skipet Arena med påmontert slange (foto: Bjørn Nygård)

I diskusjon med byggherre ble det derfor etablert to nye testfelt for å prøve ut utlegging av fallbunnslektere og spyling med Arena. Feltene inngikk som en del av produksjonsutlegging. Testfelt 4 (TF4) ble tilpasset og skulle utføres av fallbunnslektere. Testfelt 5 (TF5) skulle utføres av Arena, blant annet med påkøplet spyleslange hvor spyleenden ble manøvrert med gravemaskin på land.

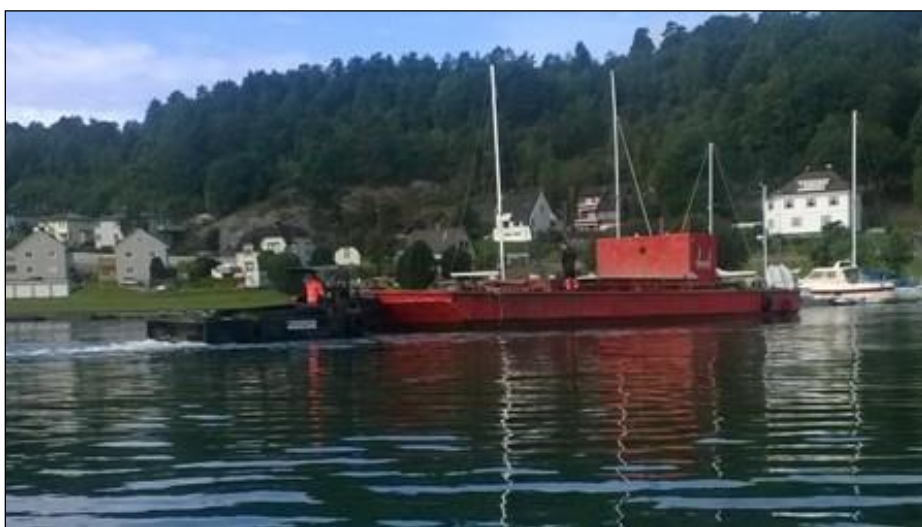
Figur 12. Utlegging med fallbunnslekter ved testfelt 5 (foto: Bjørn Nygård)

Det ble også benyttet fallbunnslekter på Testfelt 5 ved Hjertnes, til tross for at feltet var planlagt utført i sin helhet med Arena.

Massen gikk ujevnt ut av lekteren og det dannet seg markerte hauger ved start og stopp av utlegging. Det viste seg å være svært vanskelig, om ikke umulig, å legge ut i tråd med kontraktens toleransekrav på 0/+5 cm av prosjektert tildekkingsstykkelse. Dette ga betydelig behov for supplerende tildekking på mange delområder. På områder som ikke var dybdekritiske ble det fra byggherre tidlig vurdert at kontraktens toleransekrav måtte avvikes for å få fremdrift i arbeidene. På dypere områder som ikke var dybdekritiske for skips- og båttrafikk skapte det ikke problemer ved at det ble lagt ut tykkere tildekkingslag.

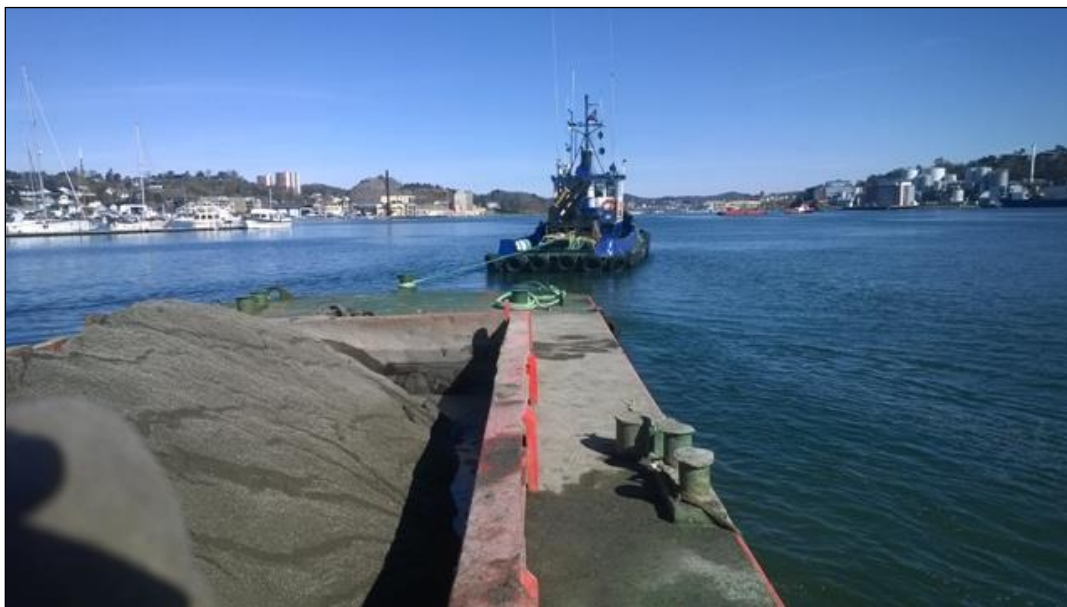
Figur 13. Tildekking med fallbunnslekter og slepebåt fra Agder Marine i ytre havn (foto: Bjørn Nygård)

Fallbunnslekterene hadde høy kapasitet ved utlegging i åpent farvann og store mengder tildekkingsmasser ble lagt ut daglig. Det ble fra entreprenør klaget over at forbruk av masse ble høyere enn planlagt. Etter byggherres oppfatning skyldes overforbruket mangel på nøyaktighet ved utførelse av utlegging.

Etter byggherres vurdering bør det ligge til rette for å etablere tvungen utmating av lekterene slik at massene går jevnere ut av lekteren. Det bør også monteres RTK – GNSS posisjonering på lekteren og hver utlegging bør spores systematisk og rapporteres daglig til byggherre.

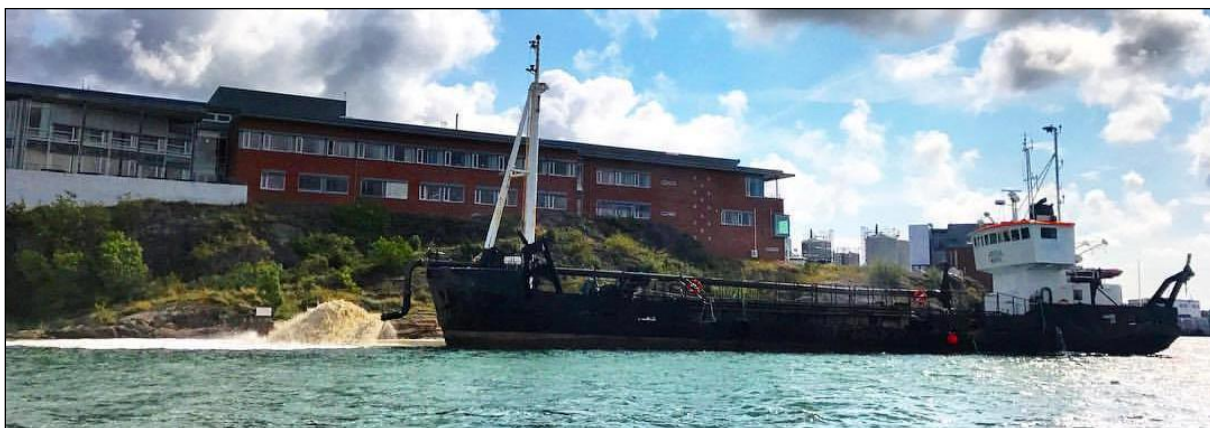
Figur 14. Utlegging av tildekkingsmasser med skipet Arena (foto: Skanska)

Erfaring viste at det ble lagt ujevne lag med hauger og utildekket sjøbunn inne imellom. Dette var ikke kritisk på dypt vann og områder som uansett ikke hadde kunnet trafikkeres av fartøy. Utlegging med Arena påmontert liten flåte i enden av slangen ble forsøkt ved Utstikker 2 i Indre havn (dybdekritisk område). Resultatet møtte ikke toleransekravet og Skanska besluttet at utlegging med Arena her skulle avsluttes.

Allerede ved utførelse av Testfelt 5 ble det vurdert av byggherre at Arena var uegnet til presisjonsarbeid på dybdekritiske områder. Som byggherre kunne vi ikke nekte entreprenøren å forsøke å legge ut med skipet Arena, uten å pådra oss risiko for betydelige tilleggskrav. Vårt fokus ble derfor å presisere toleransekravet i kontrakten.

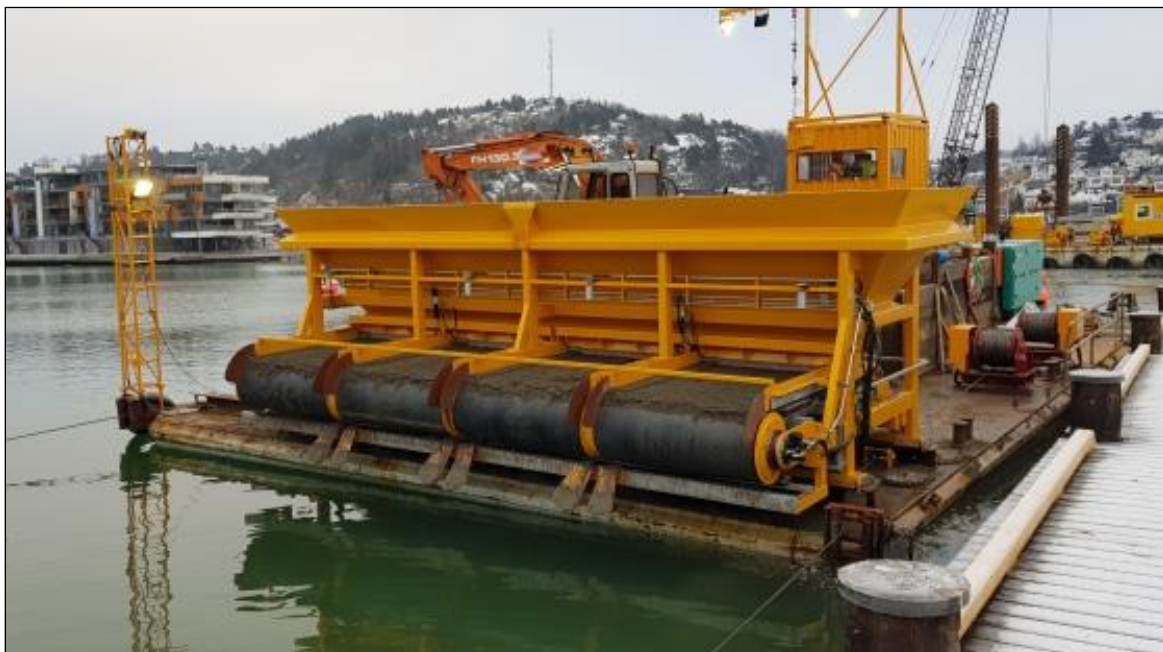
Figur 15. Skanskas tildekkingslekter Sandy (foto: Bjørn Nygård)

Etter Arenas forsøk på utlegging i Indre havn, valgte Skanska å avslutte arbeidet med Arena i Indre havn på dybdekritiske områder. Skanska bygde da en ny enhet med kontrollert utmating av tildekkingsmasser som ble kalt Sandy.

Lekteren kan sammenlignes med strøpparat som brukes ved vegvedlikehold. Den er utstyrt med fire transportbånd som mater ut tildekkingsmassen koordinert med fremdriften til lekteren. Posisjonering er basert på RTK – GNSS slik at utleggingen har høy nøyaktighetsgrad. Fremdriften ble styrt av vinsjer med vaiere som var festet i land /moringer.

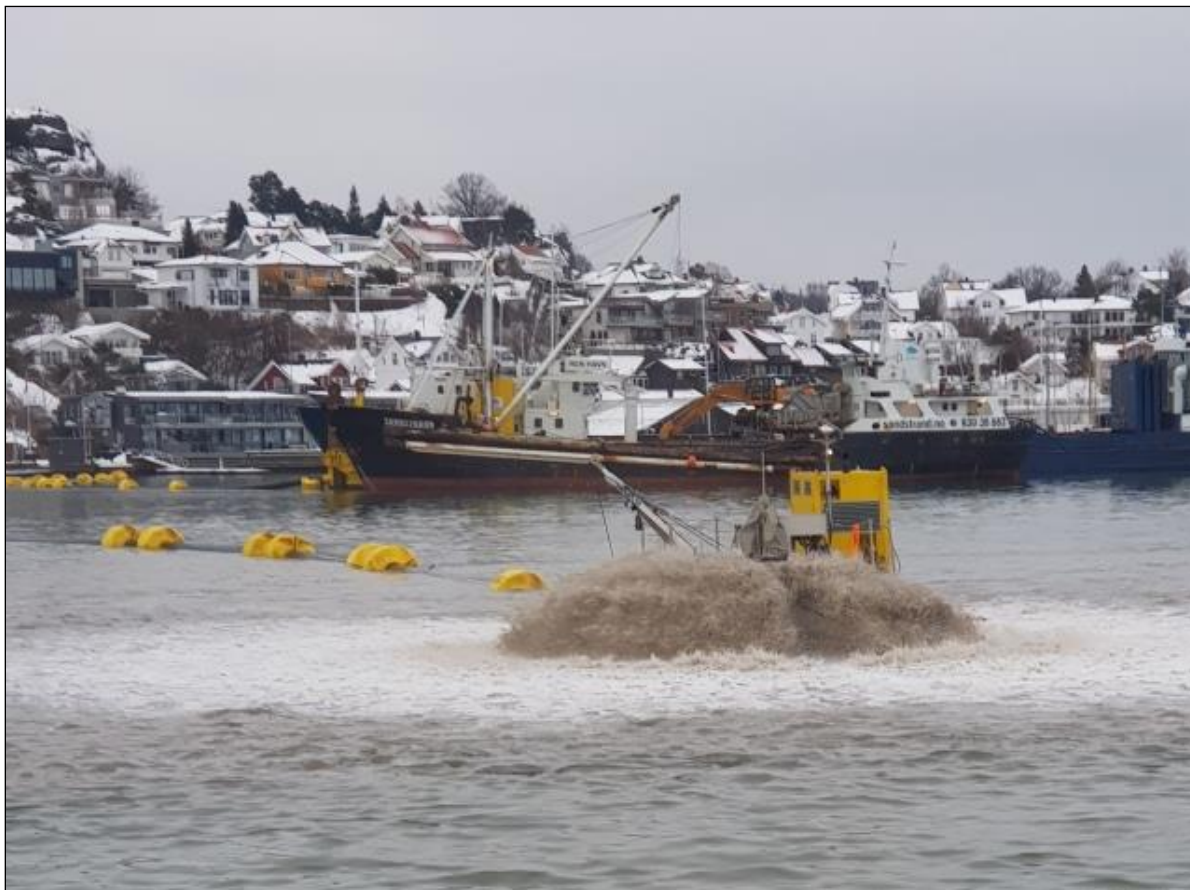
Figur 16. Drone under utlegging av tildekkingsmasser. Ren Havn ligger bak lastebåten. Massen blir losset direkte fra lastebåt til trakt på Ren Havn (foto: Bjørn Nygård)

Dronen var utstyrt med dynamisk posisjonering og posisjonert med vanlig Navigasjons GPS. Før utlegging av masse ble dronen «tørrkjørt» gjennom på forhånd planlagt trasé for å sikre at utleggingen ble så nøyaktig som mulig. Ved utlegging ble mengde tildekkingsmasse dosert inn i forhold til planlagt tykkelse på tildekkingslaget.

Løsningen hadde høy kapasitet, ga et rimelig bra resultat og var godt egnet for operasjon på grunne områder. Ulempene med løsningen er at det kan være vanskelig å håndtere den lange slangen mellom Ren Havn og utleggingsdrone i områder med skipstrafikk og bryggeanlegg, og dermed unngå konfliktsituasjoner. Slangen er også av PE plast som ved pumping av eruptive materialer vil gi utslipp av mikroplast. Dronen burde også vært utstyrt med RTK-GNSS som posisjoneringssystem.
