Tilstandsrapport

Framnes barneskole

Sandefjord kommune

FRAMNES SKOLE, TILSTANDSRAPPORT

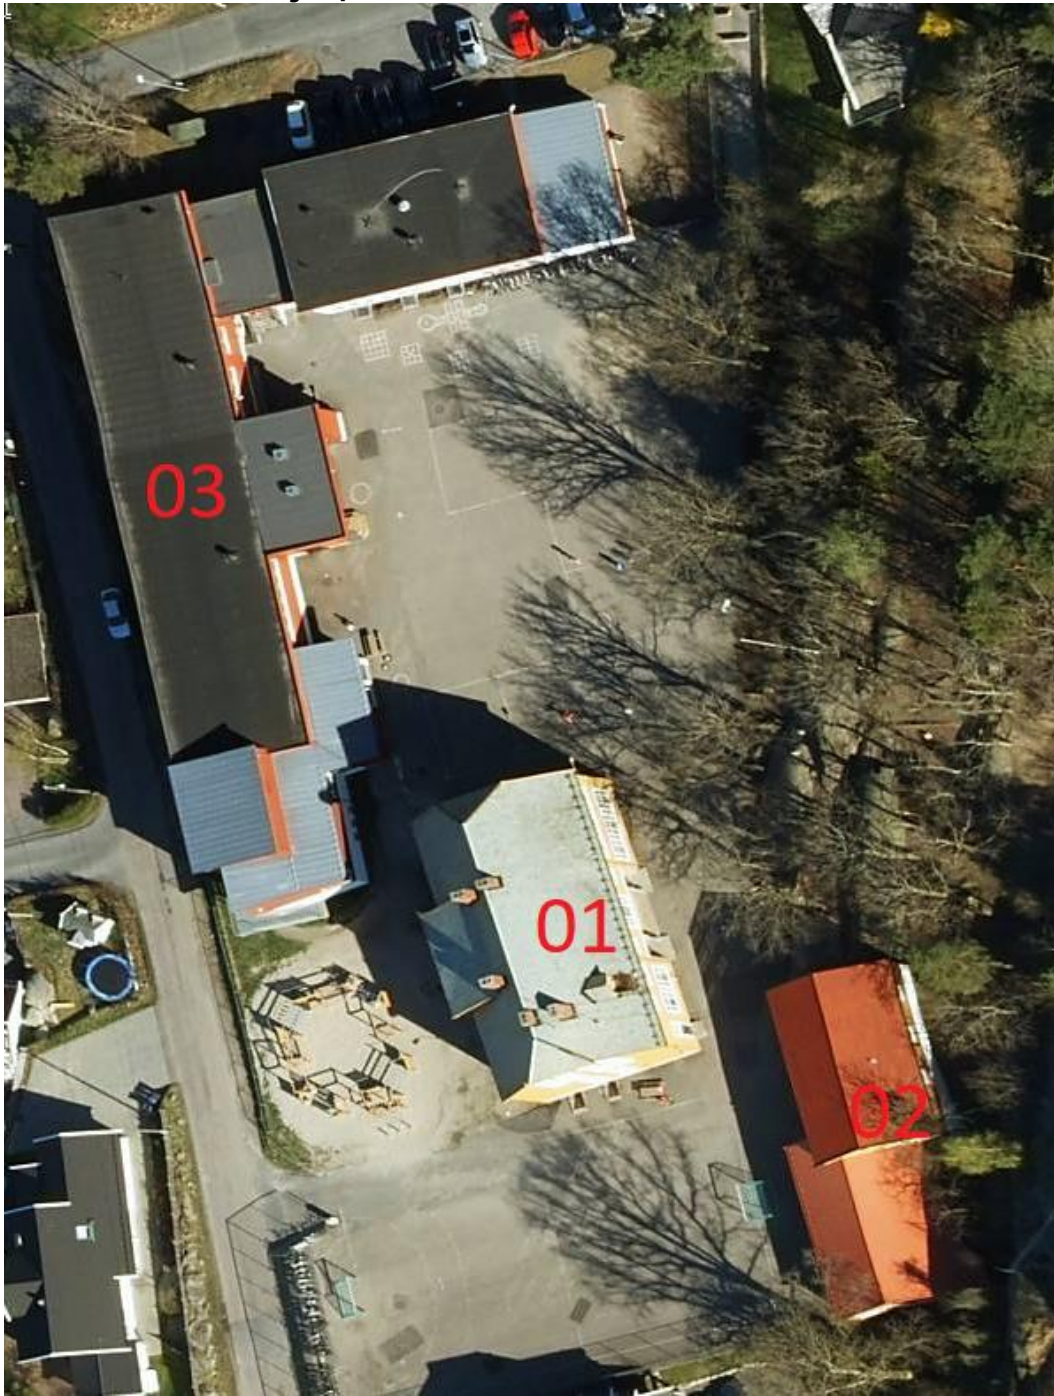
Bygg 01 (1914)

Foreligger ikke originale tegninger av bæresystem. Kan ikke gjennomføre beregninger av bærende konstruksjoner mot det som er dagens dimensjonerende laster.
