# Tilstandsrapport

## Vesterøy barneskole

Sandefjord kommune

## VESTERØY SKOLE, TILSTANDSRAPPORT

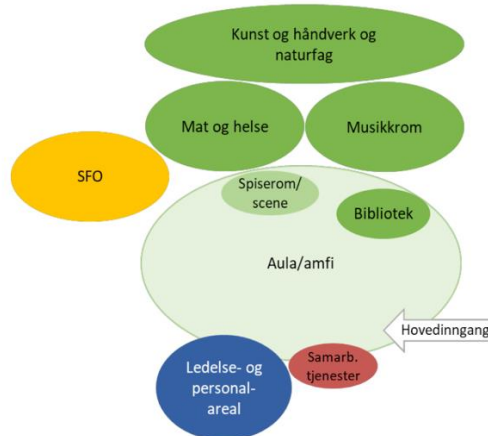
Figuren illustrerer ønskede sammenhenger mellom arealer, fra programmet

I program for nye Vesterøya skole er mange av skolens sentrale arealer bundet sammen av et større samlingsareal, en aula med et amfi med et godt integrert bibliotek som del av arealet. Visjonen er at arealet skal være et samlingsrom også for nærmiljøet, og at det skal være utstrakt sambruk av arealet utenfor skolens åpningstid.

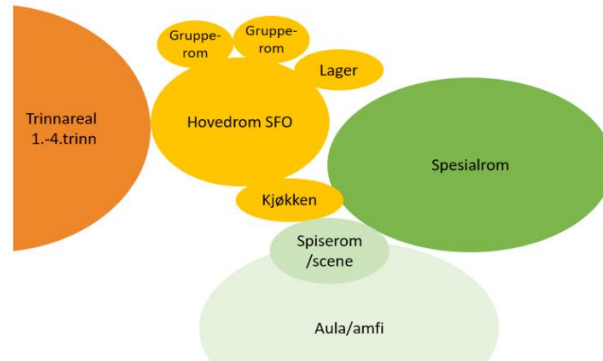
Figuren illustrerer ønskede sammenhenger mellom arealer, fra programmet

SFO skal ha sin egen base, men ellers baseres på sambruk av skolens øvrige arealer. SFO plasseres nært spesialrom, men det er også ønskelig å ha nærhet til trinnareal for 1-4. klasse for sambruk av garderober.
